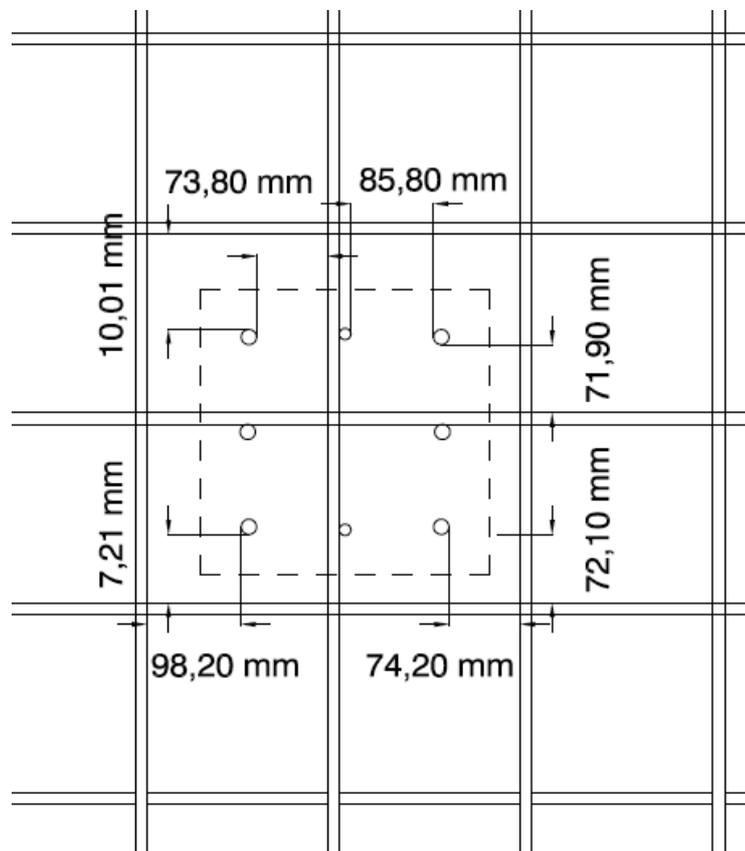
**Imagen 4: Imagen que muestra la dificultad de hormigonado y vibrado de la distribución de la armadura de la losa y la armadura de arranque del pilar nº 8 ejecutado.**

Este punto es de vital importancia, pues en el encuentro en donde se transmiten las cargas se pueden haber formado coqueas y/ o una disgregación del hormigón.
